Boom Effect Analyse

Advies te behouden, te verplanten of te
verwijderen beplanting

Plangebied: Voorplein Bodegraven

Colofon	
Plangebied	Voorplein Bodegraven
Opsteller(s)	F.V. van der Lans
Datum	11-1-2023
Versienummer	02
Rapportkenmerk	ER20221220v02
Aantal pagina's	17
Opdrachtgever	Rhynleve Vastgoed BV
Contactpersoon	H. Danes
Kwaliteitscontrole	F.A. van Meurs
Projectleider	F.A. Van Meurs
Wijze van citeren	Lans, F.V. van der, 2022. BEA. Plangebied: Voorplein Bodegraven . Kenmerk: ER20221220v02. Ecoresult B.V., Alblasterdam
Ecoresult B.V. Edisonweg 10- unit 320 2952 AD Alblasterdam 078 75 184 12	info@ecoreresult.nl www.ecoreresult.nl

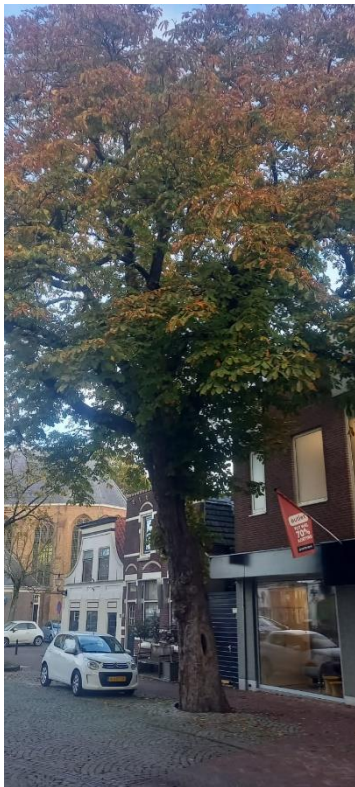
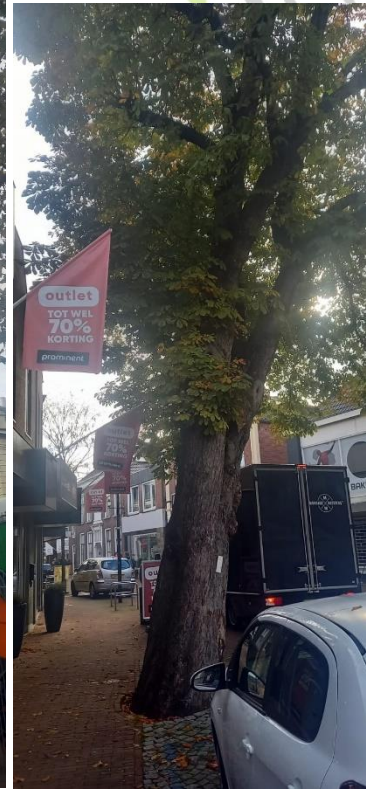
Boom 2
der Lans | Ecoresult BV

2	Aesculus hippocastaneum	redelijk	< 15	meer stamming	12	100	14	hol	GG	bloederziekte	scheefstand	attentie	laanboom
3	Gleditsia triacanthos	goed	> 15	normaal	7	19	7	GG	gedraaid	bloederziekte		Veilig	laanboom
4	Platanus x hispanica	goed	> 15	normaal	15	56	20	GG	Deels in sleuf	geen		Veilig	laanboom
5	Patanus x hispanica	goed	> 15	tweestam	15	55	15	GG	Deels in sleuf	geen		Veilig	laanboom

De paardenkastanje heeft een informatiebordje waarop staat dat de boom rond 1890 geplant is. De paardenkastanje heeft een redelijke conditie met voldoende groei en knopvorming en geen dode takken. In de hoofdstam zit een holte van 50 centimeter doorsnede en 40 centimeter diep. Er is

voldoende restwand aanwezig en de boom is niet aangetast door schimmels. Kleine snoeiwonden zijn mooi genezen, maar waar grote takken verwijderd zijn, zijn de snoeiwonden ingerot en holtes ontstaan. Hierdoor zijn op 5 plaatsen holtes aanwezig. De boom staat scheef en de kroon bestaat voor 2 meter aan de zijde van de gebouwen en 10 meter boven de straat. Het zwaartepunt van de boom ligt 2 meter uit de stam boven de straat. De hellingshoek wordt geschat op 75 graden. De paardenkastanje is daarmee een attentieboom, die gemonitord moet worden.

De scheefstand wordt gevolgd door de winkelier in het pand ernaast met de volgende resultaten: De aanleiding om te gaan meten in 2019 was dat er op het dak geen kastanjes meer lagen en dat het in die jaren ervoor steeds minder werd. Het proces is dus al veel langer aan de gang. In drie jaar tijd is hij totaal 8,5 cm schever gaan staan ten opzichte van de dakrand van het huidige pand.

In 2020 is een onderzoek naar de Paardenkastanje uitgevoerd door de Bomenwacht. De Bomenwacht signaleert scheefstand en bloederziekte. De boom krijgt een VTA status van attentieboom. De toekomstverwachting die de Bomenwacht aande paardenkastanje geeft is 5 tot 15 jaar. Het volledige verslag is te vinden in de Bijlage.

De platanen hoeven niet verplant te worden. De linde, paardenkastanje en valse christusdoorn zijn hier wel op onderzocht. Op basis van deze beoordeling wordt een eventuele verplanting als goed uitvoerbaar beschouwd voor boom 1 en 3, de linde en de valse christusdoorn. Het formaat van de bomen is handzaam, snoei niet nodig en de conditie voldoende. Voor de paardenkastanje is verplanten veel moeilijker. Het is een oude, grote boom. De kroon van de paardenkastanje kun je niet te veel innemen, aangezien de zaagwonden van dikke takken niet goed genezen. Bovendien is de conditie verminderd door bloederziekte.

Voor de paardenkastanje is dat anders. De wortelkluit is niet in evenwicht en loopt eenzijdig aan de straatkant over ruim 10 meter. Hierdoor zal het verlies aan wortels groot zijn, wanneer men een wortelkluit wil vormen.

- Ja, de linde en de Valse Christusdoorn, boom 1 en 3 kunnen gemakkelijk verplant worden met een wortelkruit van 2 – 2,5 meter doorsnede.
- Nee, de paardenkastanje herstelt naar verwachting niet meer van snoei van dikke takken en van wortelverlies.

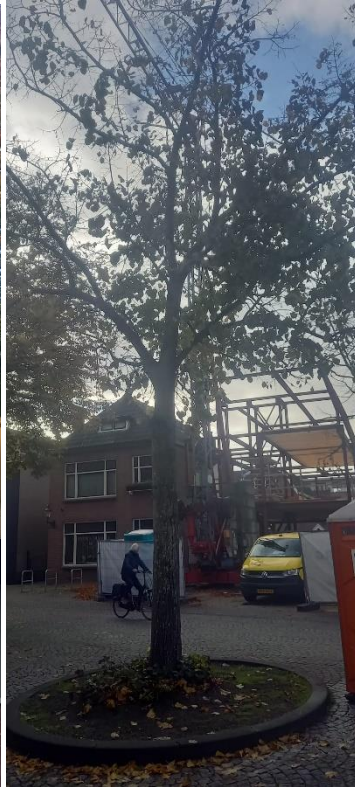
Boom 1

1	Wetenschappelijke naam	Conditie	Toekomstverwachting	Habitus	Hoogte in m	Diameter DBH	Kroon diameter	Stam	Wortels	Aantastingen	Opmerkingen	VTA advies	Standplaats
1	Tilia x europaea	redelijk	> 15	meer stam mig	8	35	8	GG	GG	geen	snoeiwonden	Veilig	laanboom

De linde heeft geen volle kroon en de snoeiwonden genezen nog niet optimaal. De boom heeft een redelijke conditie.

Bij de bomen 1 en 3 zijn vrij kleine bomen en staan in kleine boomspiegels en door de omvang van de bomen is de wortelkluit niet erg groot en een kluitdiameter van ongeveer 2,5 meter is voldoende. De bomen kunnen worden uitgegraven zonder veel wortelverlies.

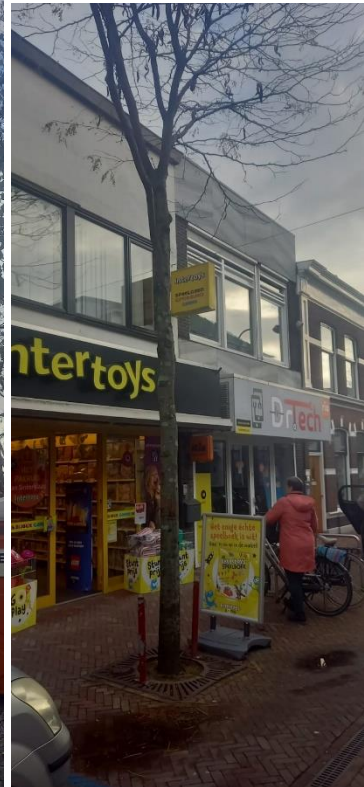
Boom 3 Foto F. van

Deze jonge boom is in goede conditie. De boom staat nu al met de kroon tot de gebouwen.

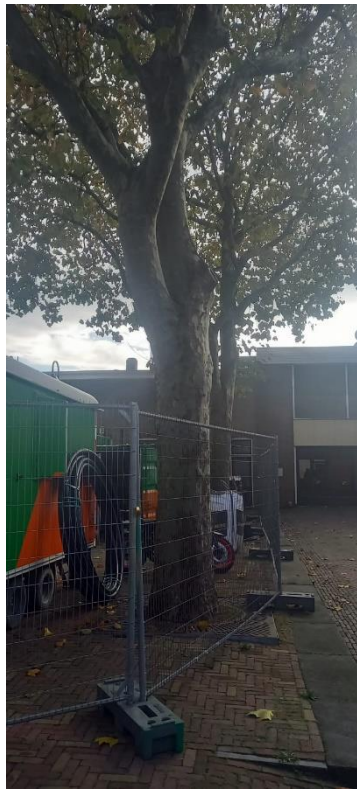
Boom 5
der Lans | Ecoresult BV

De platanen zijn groot en gezond. Tijdens het veldbezoek werden werkzaamheden in de kroonprojectie van de platanen uitgevoerd, waaronder het graven van een sleuf. In de sleuf was intensieve beworteling van haarwortels aanwezig. De werkzaamheden hadden op dat moment geen effect op de stabiliteit van de boom. Wel kan effect optreden van het blootleggen van de haarwortels en eventuele bronbemaling op de conditie van de bomen. Bovendien zijn geen boombeschermingsmaatregelen toegepast en werd materiaal opgeslagen onder de kroonprojectie.

- Afzetten beschermde zone rondom te behouden bomen (boom 1, 2, 3, 4, 5). Treffen beschermingsmaatregelen:
- breng stambescherming aan bij de bomen
- laat eventueel nodige snoei van takken uitvoeren door hovenier
- bedek blootgelegde wortels zsm weer met grond of met vochtige doeken
- verwijder geen wortels van 5 cm of dikker
- verwijder niet meer dan 20% van totale worteloppervlak

- niet graven binnen kroonprojectie
- geen materiaal opslag binnen kroonprojectie
- geen transport van zwaar materiaal binnen kroonprojectie
- geen lozing van schadelijke stoffen binnen kroonprojectie
- geen bronbemaling of waterloop verandering bij bomen toepassen
- geen water uit bronbemaling of riool lozen bij bomen
- geen slib lozen bij bomen
- niet ophogen binnen kroonprojectie
- geen doek of folie onder bomen spannen
- de kroon en stam van de boom niet beschadigen.
- werk bij voorkeur in het winterhalfjaar als de bomen in rust zijn

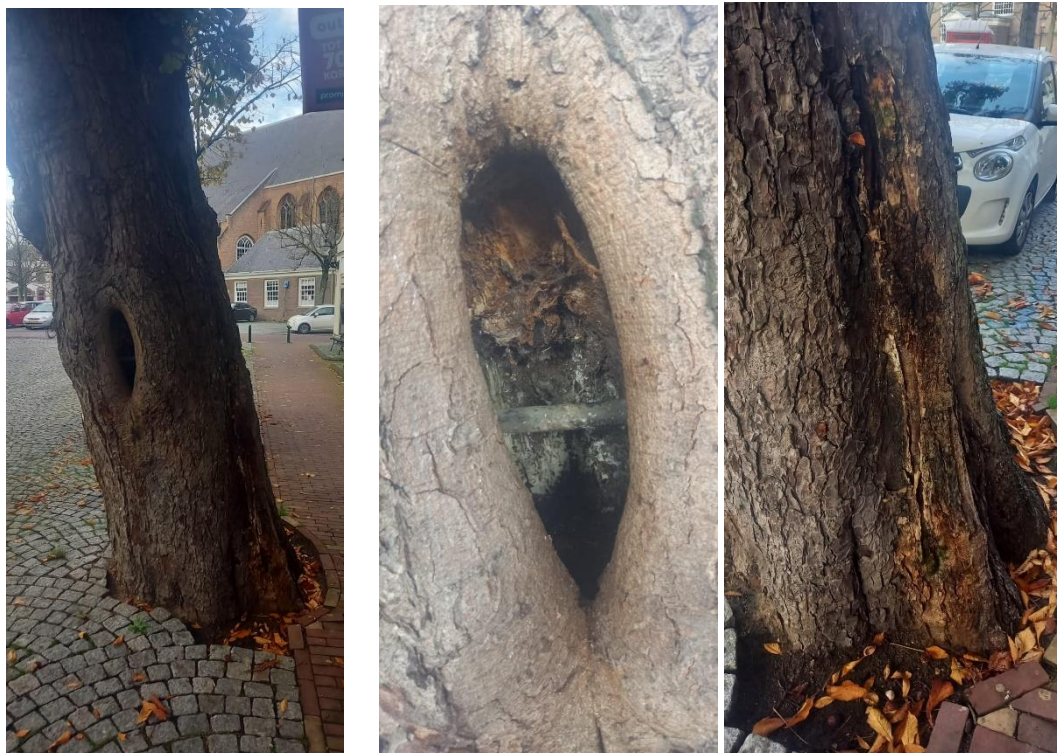
Boom 2. Holte in de stam oostzijde en bloederziekte op de stam noordzijde. Fot F. van der Lans | Ecoresult BV

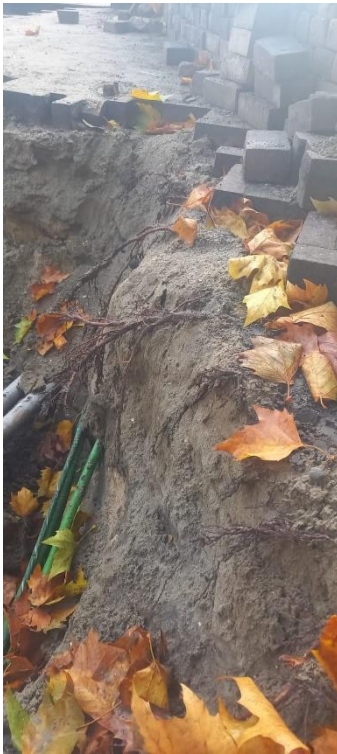
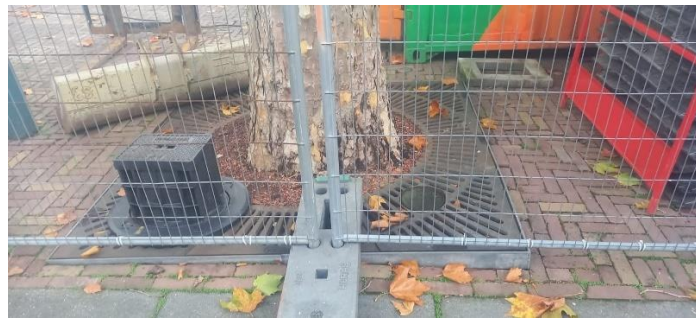
Boom 4. Wortels in sleuf rand kroonprojectie. Boom 4 materiaal opslag binnen kroon.

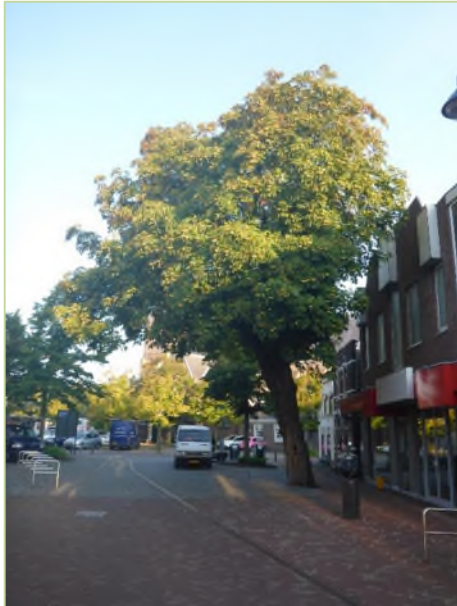
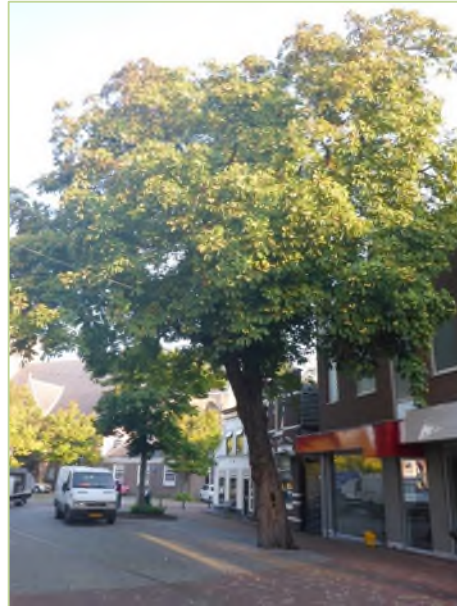
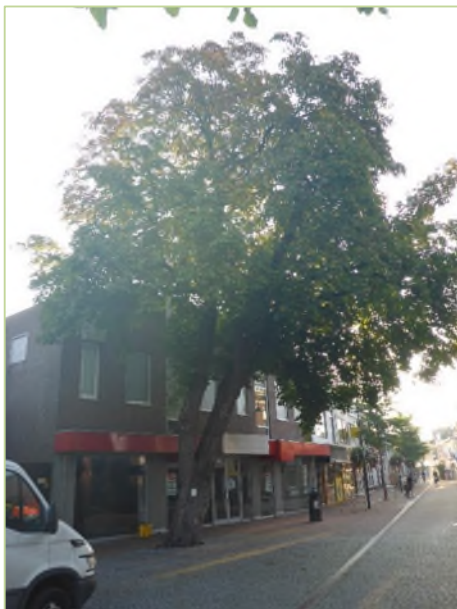
<i>Conditie:</i>	Voldoende
<i>Toelichting conditie:</i>	De boom vertoont een redelijke groei.
<i>Veiligheid:</i>	Onvoldoende
<i>Toekomstverwachting:</i>	5 tot 15 jaar. Vanwege de lichte aantasting door kastanjabloedingsziekte zit in de toekomstverwachting een mate van onzekerheid, omdat niet bekend is wanneer en of de ziekte naar een volgende fase (matig) gaat is een snellere aftakeling mogelijk.
<i>Toelichting veiligheid:</i>	Er is nu geen veiligheidsrisico voor de omgeving. Er is een afwijking geconstateerd die in de toekomst kan leiden tot een veiligheidsrisico. Jaarlijkse inspectie is noodzakelijk.
<i>Beheerbaarheid:</i>	Onvoldoende
<i>Toelichting beheerbaarheid:</i>	Duurzaam beheer is niet meer mogelijk vanwege de aantasting door kastanjabloedingsziekte.
<i>Opmerkingen:</i>	De boom heeft een lichte aantasting door kastanjabloedingsziekte.

<i>Kwaliteit:</i>	Matig
<i>Toelichting kwaliteit:</i>	De boom functioneert niet naar behoren.
<i>Veiligheidscategorie:</i>	Attentieboom
<i>Veiligheidsrisico:</i>	Mogelijk breuk- en/of instabiliteitsgevaar in de toekomst.

<i>Veiligheidsmaatregel(en):</i>	Jaarlijkse inspectie.
<i>Urgentie:</i>	Binnen 1 jaar.
<i>Aanvullende maatregel(en):</i>	Geen
<i>Opmerkingen:</i>	De boom heeft een lichte aantasting door kastanjebloedingsziekte, in de boom zijn meerdere holten aangetroffen en de boom heeft meerdere verankeringen die jaarlijks gecontroleerd moeten worden.
<i>Werkzaamheden:</i>	In verband met de sloop- en bouwwerkzaamheden die binnen de invloedssfeer van de boom gepland zijn, adviseren wij beschermende maatregelen in acht te nemen. Hierbij willen wij verwijzen naar het Handboek Bomen 2018 en de bomenposter van het Norminstituut Bomen.
