Boom Effect Analyse

Advies te behouden, te verplanten of te
verwijderen beplanting

Plangebied: Voorplein Bodegraven

Colofon	
Plangebied	Voorplein Bodegraven
Opsteller(s)	F.V. van der Lans
Datum	11-1-2023
Versienummer	02
Rapportkenmerk	ER20221220v02
Aantal pagina's	17
Opdrachtgever	Rhynleve Vastgoed BV
Contactpersoon	H. Danes
Kwaliteitscontrole	F.A. van Meurs
Projectleider	F.A. Van Meurs
Wijze van citeren	Lans, F.V. van der, 2022. BEA. Plangebied: Voorplein Bodegraven . Kenmerk: ER20221220v02. Ecoresult B.V., Alblasterdam
Ecoresult B.V. Edisonweg 10- unit 320 2952 AD Alblasterdam 078 75 184 12	info@ecoreresult.nl www.ecoreresult.nl

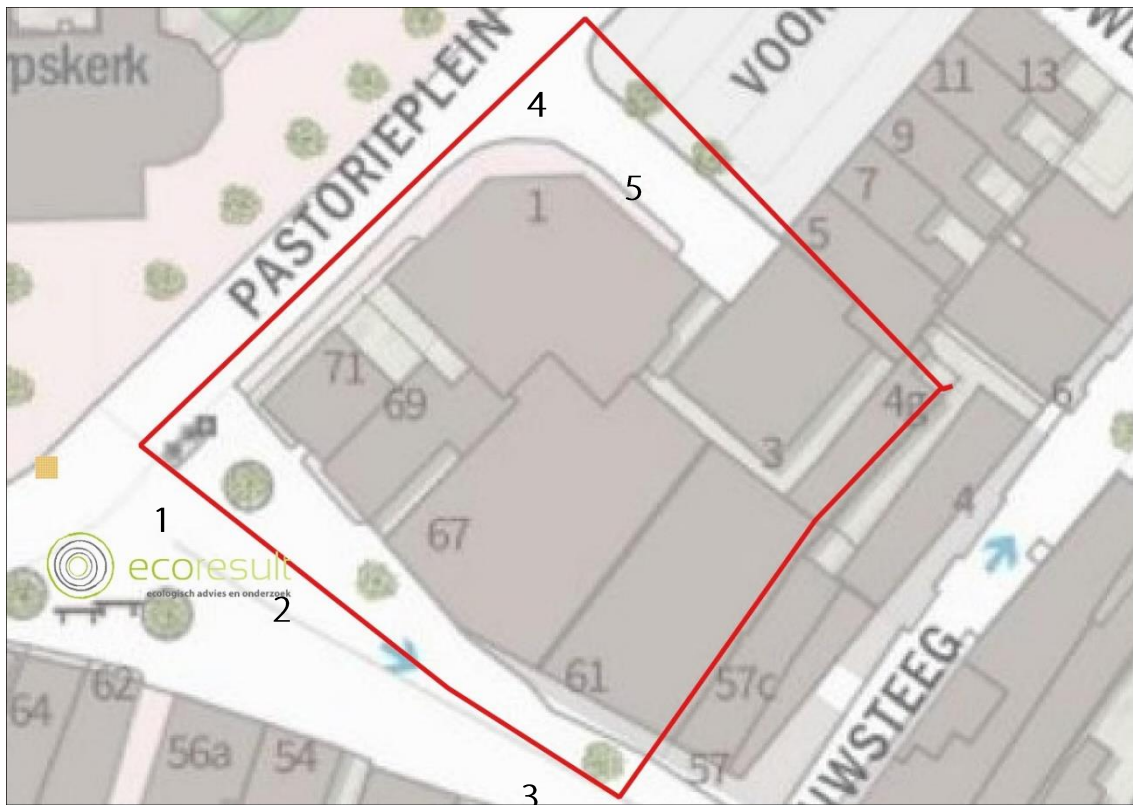
Figuur 5: genummerde bomen corresponderen met onderstaande tabel.

1	Wetenschappelijke naam	Conditie	Toekomstverwachting	Habitus	Hoogte in m	Diameter DBH	Kroon diameter	Stam	Wortels	Aantastingen	Opmerkingen	VTA advies	Standplaats
1	Tilia x europaea	redelijk	> 15	meer stam mig	8	35	8	GG	GG	geen	snoeiwonden	Veilig	laanboom

GG = geen gebrek

- Afzetten beschermde zone rondom te behouden bomen (boom 1, 2, 3, 4, 5). Treffen beschermingsmaatregelen:
- breng stambescherming aan bij de bomen
- laat eventueel nodige snoei van takken uitvoeren door hovenier
- bedek blootgelegde wortels zsm weer met grond of met vochtige doeken
- verwijder geen wortels van 5 cm of dikker
- verwijder niet meer dan 20% van totale worteloppervlak
