Ik heb de berekeningen uitgevoerd voor de geluidsbelasting binnen woonveld 9 wanneer we uitgaan van Cat 3.2 op het nieuwe bedrijventerrein ten zuidoosten van woonveld 9.

Bestemmingsplan Weideveld - Deelplan 9

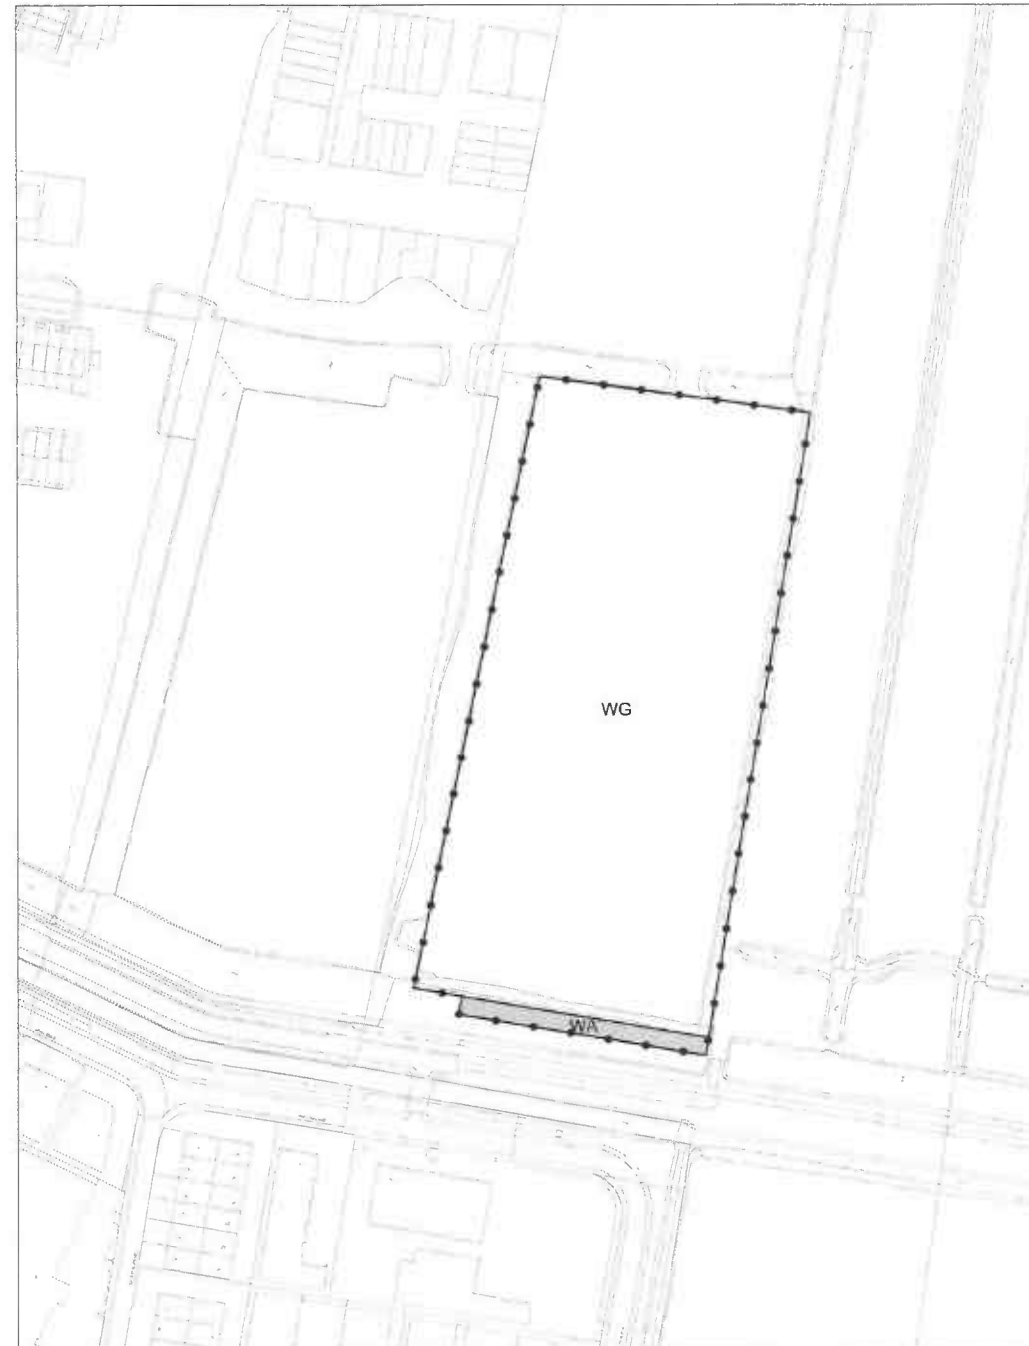
PLANGEBIED

Woongebied

verbeelding
